„UND PLÖTZLICH LEBT DIE TAPETE“

Feuchte- und Schimmelschäden können jeden treffen.

Teil I: Schadenursache und erste Maßnahmen

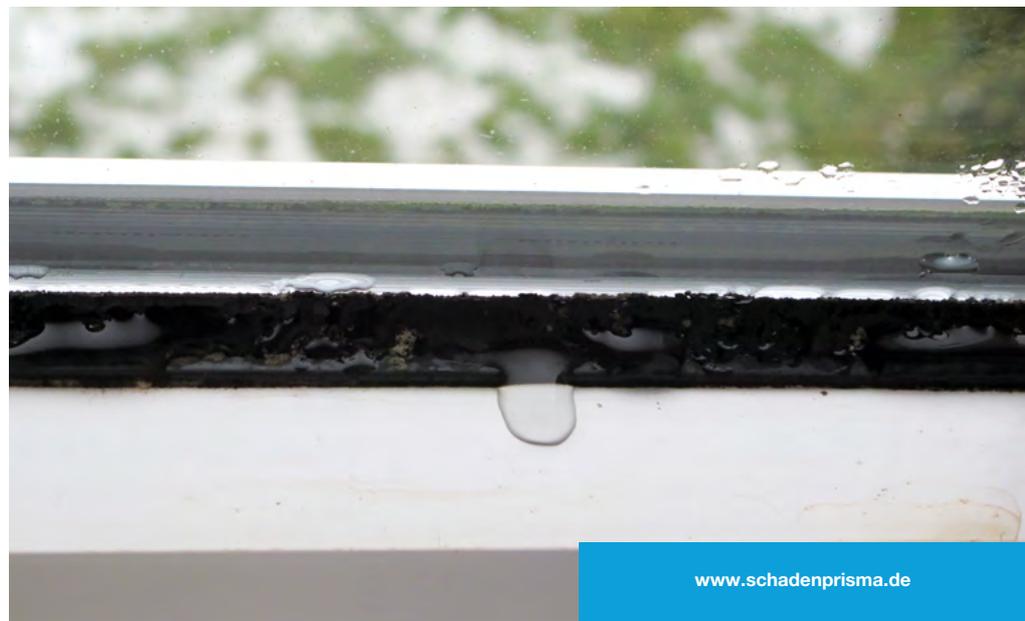
Bild 2 | Morgendliches Kondenswasser am Schlafzimmerfenster lässt sich leicht entfernen.

In bewohnten Räumen kommt es unvermeidlich zu stark wechselnden Feuchtigkeitsbedingungen. Daran ist nicht nur die offensichtliche, zeitlich begrenzte Feuchtigkeitsfreisetzung z. B. beim Duschen, Kochen oder Bügeln schuld. Auch ohne besondere Aktivitäten wird allein schon durch die Anwesenheit von Personen, z. B. in einem Schlafzimmer, Feuchtigkeit in die Raumluft abgegeben. Eine Verringerung der Luftfeuchtigkeit muss im Allgemeinen durch regelmäßiges Lüften der Räume erfolgen. Entscheidend für die Luftfeuchtigkeit sind daher vor allem die Häufigkeit und die Dauer der Lüftungsintervalle (**Bild 2**).

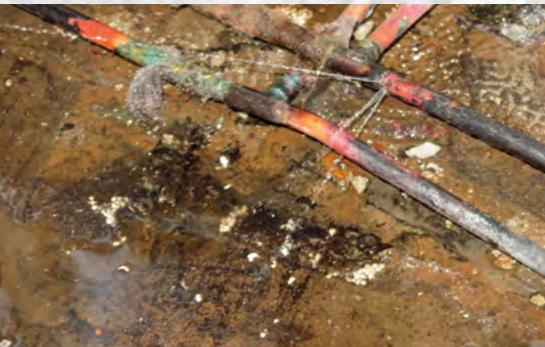
Bild 3 | Nach dem Öffnen des Fußbodens liegen die Leckagestellen frei.

Häufig entstehen die Durchfeuchtungen in Gebäuden aber auch infolge eines Leitungswasserschadens, bei dem es zu einem „bestimmungswidrigen Austritt von Leitungswasser“ kommt (**Bild 3**). Gegen dieses Risiko gibt es in aller Regel einen Versicherungsschutz im Rahmen der Leitungswasserversicherung als Teil der „verbundenen Gebäudeversicherung“. Eine schnelle und unkomplizierte Regulierung des Schadens liegt dabei im gemeinsamen Interesse des

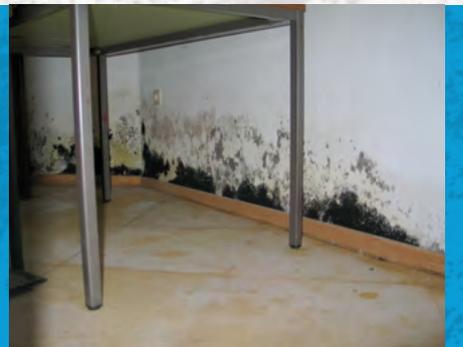
Bild 4 | Aufsteigende Feuchtigkeit führte zu einem massiven Schimmelbefall.

(**Bild 4**) Moderne Gebäude sind mit einer Vielzahl von Rohrleitungen ausgestattet, in denen Wasser zu verschiedenen Zwecken geführt wird. Es gibt Leitungen für kaltes und erwärmtes Trinkwasser, Zirkulationsleitungen sowie Zuleitungen zu speziellen Geräten wie Spülmaschinen, Waschmaschinen, Eisbereitern etc. Hierbei handelt es sich jeweils um frisches, sauberes Trinkwasser, das keine biologischen Keime oder organischen Nährstoffe enthält.

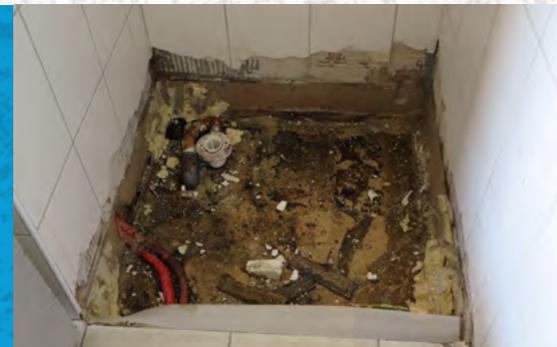
Bild 5 | Das Duschwasser hatte sich unter der Duschwanne gesammelt und von dort den Fußboden im Erdgeschoss durchfeuchtet.

Auch innerhalb einer Waschmaschine, eines Waschbeckens oder einer Duschwanne bleibt das Wasser „Leitungswasser“ im Sinne der Versicherung, sodass in der Regel z. B. auch Feuchte- und Schimmelschäden durch eine undichte Silikonfuge an der Duschwanne durch die Leitungswasserversicherung gedeckt sind (**Bild 5**).

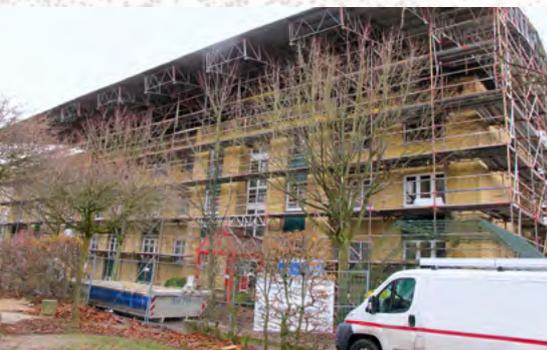
Bild 6 | Brandschaden in einem Mehrfamilienhaus

Ebenso sind Schäden, die im Brandfall durch Löschwasser verursacht werden, nicht über die Leitungswasserversicherung gedeckt, auch wenn zum Löschen frisches Trinkwasser verwendet wird, welches in dafür vorgesehene Leitungen geführt wird. Die Löschwasserschäden stellen Folgeschäden eines Brandereignisses dar und sind somit durch die Feuerversicherung gedeckt, und zwar auch dann, wenn die geschädigte Wohnung gar nicht unmittelbar vom Brand betroffen war (**Bild 6 und 7**).

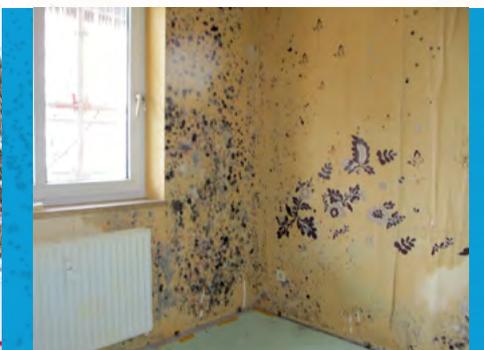
Bild 7 | Auch im Erdgeschoss führte das Löschwasser zum Schimmelbefall.

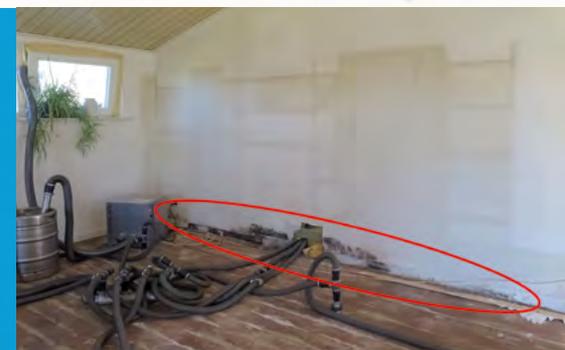
Bild 8 | Hinter der Schrankwand konnte es unbemerkt schimmeln.

Da in Deutschland die Rohrleitungen in Wohngebäuden jedoch fast immer verdeckt installiert sind, bleibt eine Leckage oft längere Zeit unbemerkt. Erst wenn sich die durchfeuchteten Wand- oder Deckenflächen dunkel verfärben, lassen sich die Feuchteschäden erkennen. Sind die Bereiche zusätzlich durch die Einrichtungsgegenstände verdeckt, weist häufig erst ein muffiger, schimmeltypischer Geruch auf den Feuchteschaden hin (**Bild 8**).

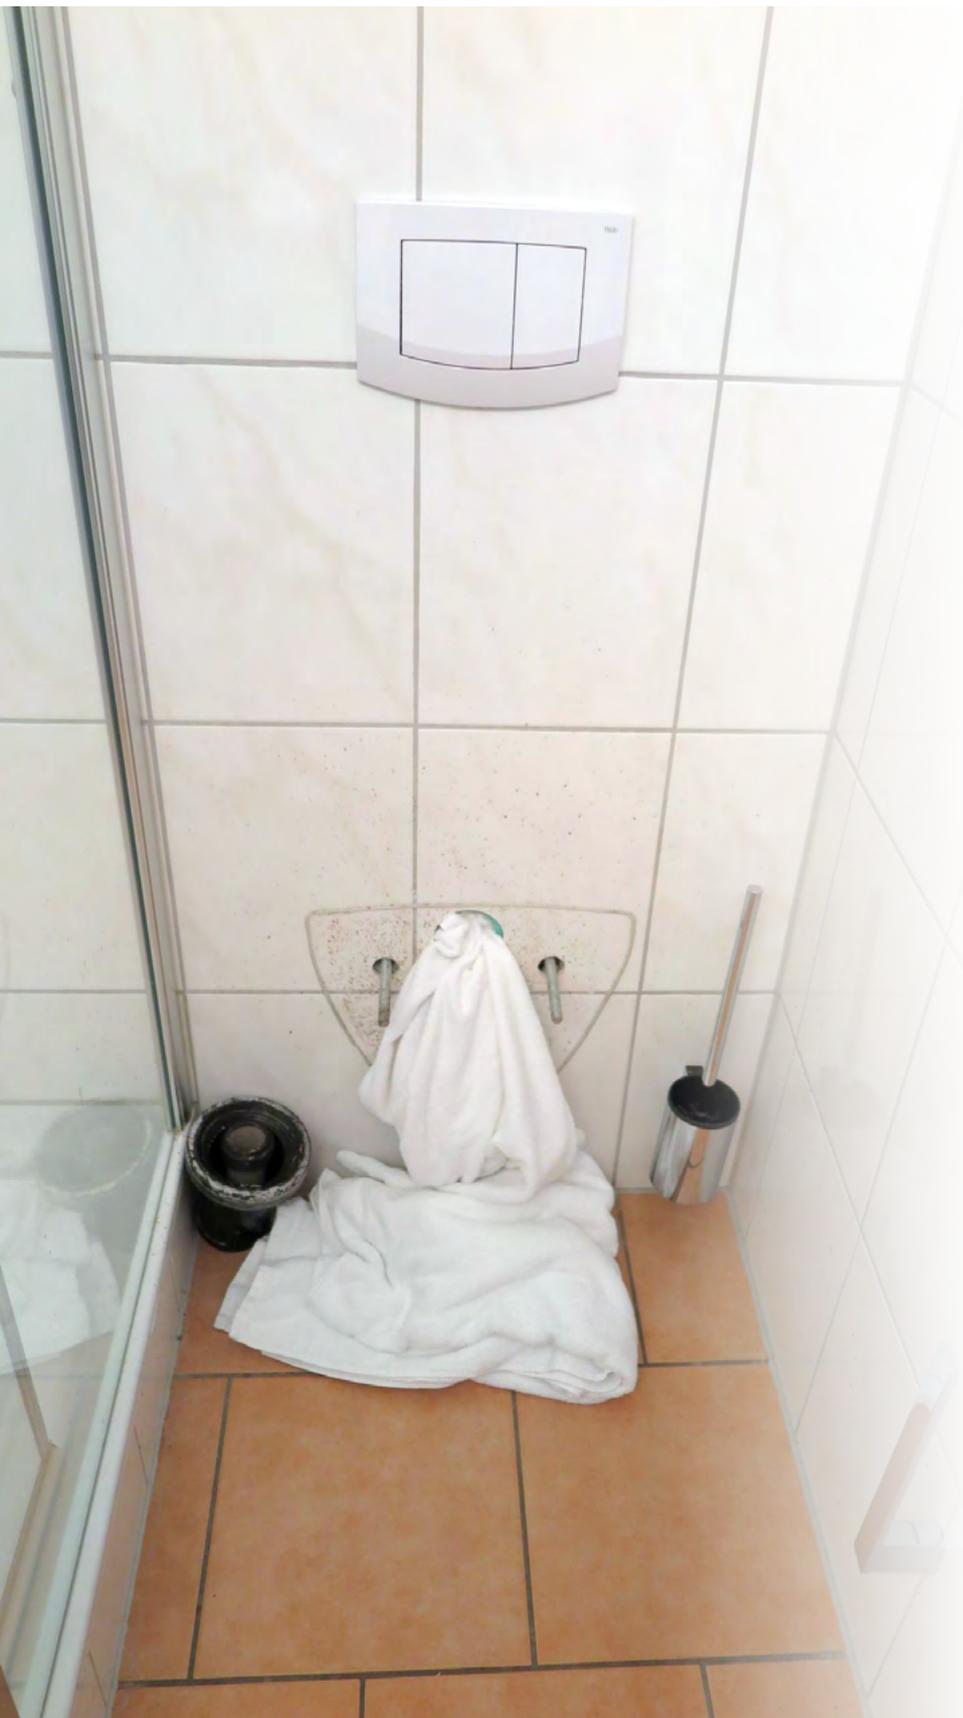
Bild 9 | Durch die Leckage am WC-Anschluss drang Fäkalwasser in die Wand und in den Fußbodenaufbau.

Sind zusätzlich WC-Anlagen an die undichte Abwasserleitung angeschlossen, tritt das als „Schwarzwasser“ bezeichnete und mit Fäkalkeimen belastete Abwasser aus. Dies führt zu verstärkten hygienischen Problemen, da auch pathogene Keime mit einer erhöhten Wahrscheinlichkeit vorliegen können (**Bild 9**). Es liegt ein erhöhtes Infektionsrisiko durch „Schmierinfektionen“ beim Kontakt mit durchfeuchteten Baustoffen vor. Im Rahmen von Sanierungsmaßnahmen ist dies bei der Gefährdungsbeurteilung und der Auswahl der erforderlichen „Persönlichen Schutzausrüstung“ (PSA) zu berücksichtigen.

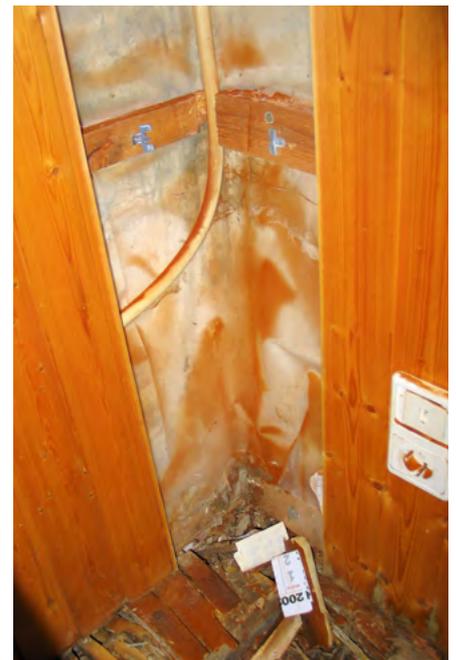
Bild 10 | Befall durch den Echten Hausschwamm. Durch den gut gemeinten Trocknungsversuch wurden die roten Sporen erst richtig verteilt.

Ist ein sichtbarer Schimmelpilzbefall entstanden, ist eine Verschleppung von Pilzbestandteilen in andere Bereiche zu vermeiden. Der Luftaustausch mit anderen, unbelasteten Räumen ist möglichst gering zu halten. Hierzu sind die Türen geschlossen zu halten und die Benutzung der Räume auf das unbedingt notwendige Maß zu reduzieren. Nicht zu empfehlen sind eigene Trocknungsversuche, z.B. durch den Einsatz eines Haartrockners. Dadurch käme es mit Sicherheit zu einer starken Verbreitung von Schimmelsporen und einer Ausdehnung des Schadenbereichs (**Bild 10**).
